*Reconnaissance visuelle des structures
d'un immeuble de ville situé au :
44 Grande Rue – 38160 Saint-Marcellin*

Rapport de Diagnostic

Affaires	Phase	Lot	Type	Niveau	Numéro	Indice
23064	DIA	STR	NDC	TN	0001	0

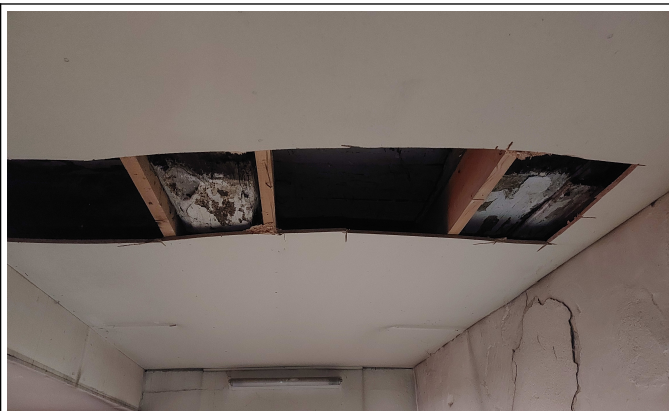
Sondage plafond RDC

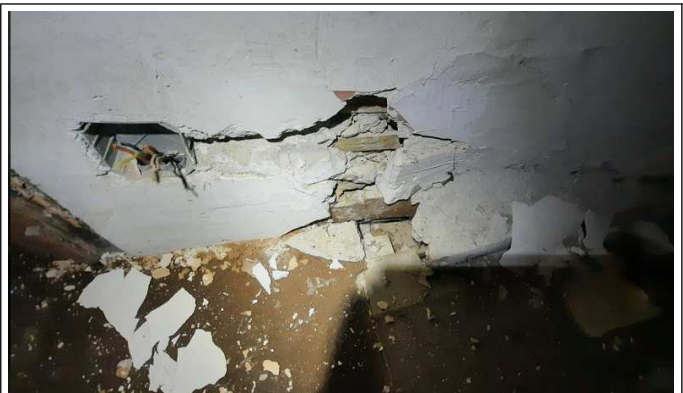
Saigné dans cloison R+1

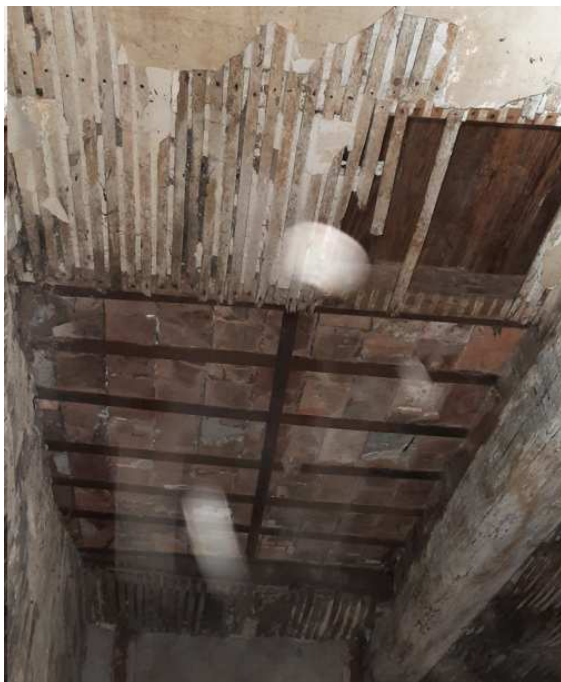
Plafond du R+1

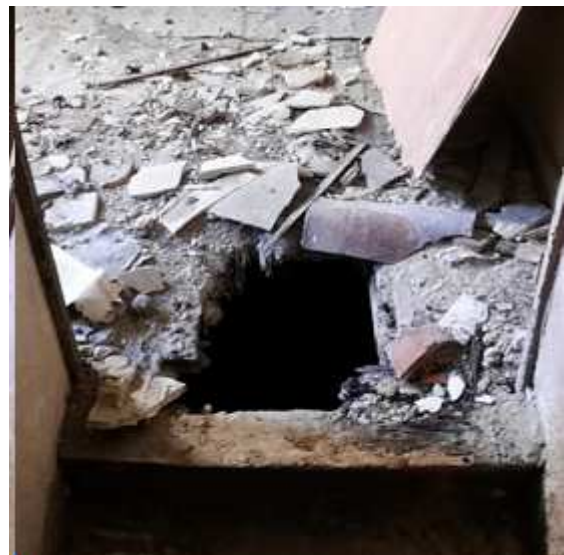
Trou dans le Plancher bas du R+2

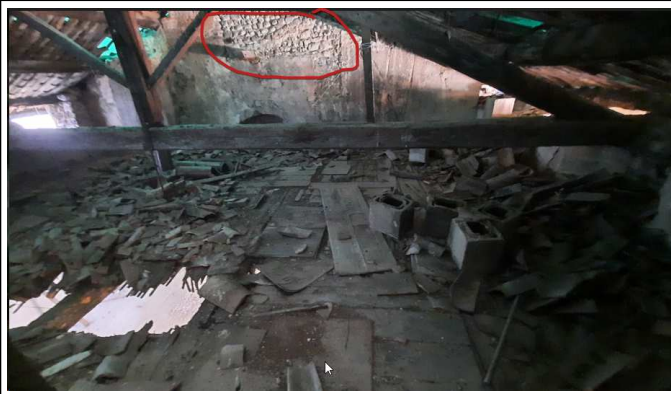
Lors de notre visite nous avons constaté que les façades extérieures demeurées dans un état satisfaisant, les murs des refend et porteur sont également dans un état satisfaisant sauf au dernier niveau et sous les combles où les joints à la chaux sont lessivés et fissurés.

Maçonnerie lessivée.

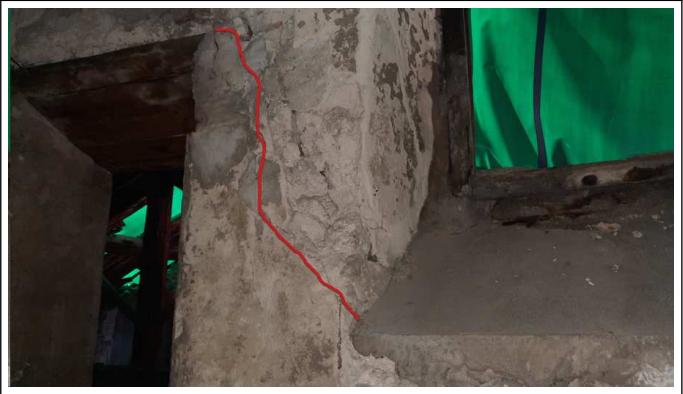
Pilier fissuré

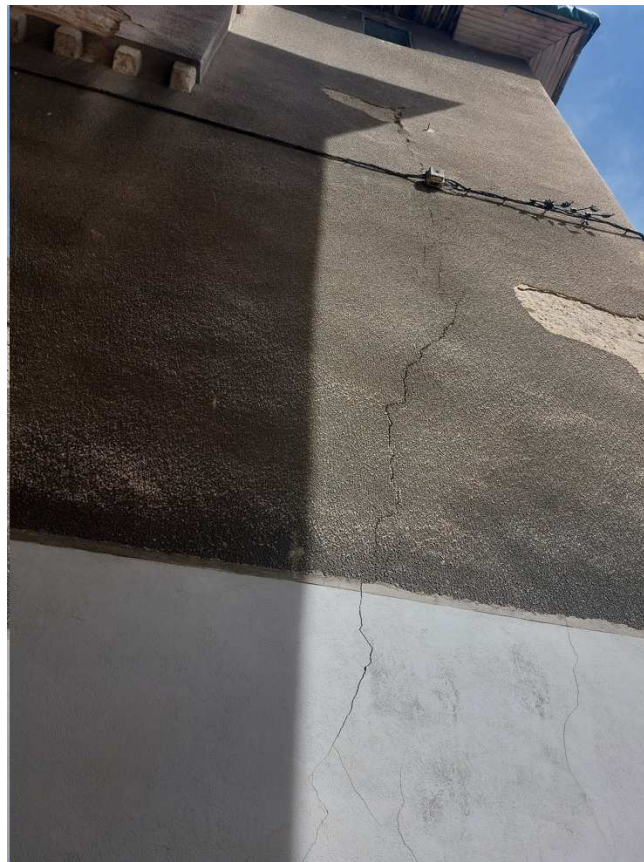
Nous avons également une longue fissure sur la façade coté rue Garagnol.

Figure 1: Fissure verticale en façade.

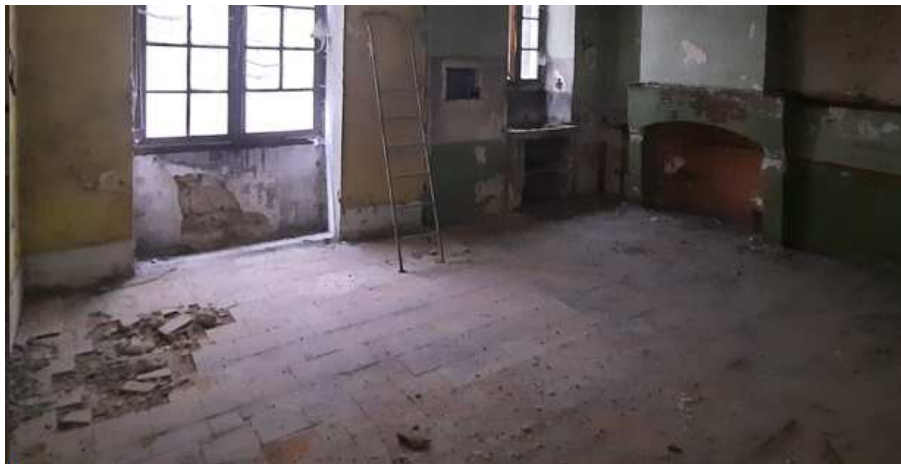
Figure 2: Zone carrelage de type tommette en terre cuite.

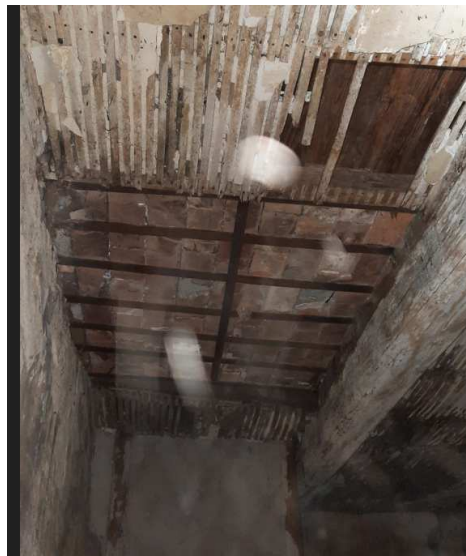
Figure 3: Zone renforcée en métal, avec remplissage en brique de terre cuite.

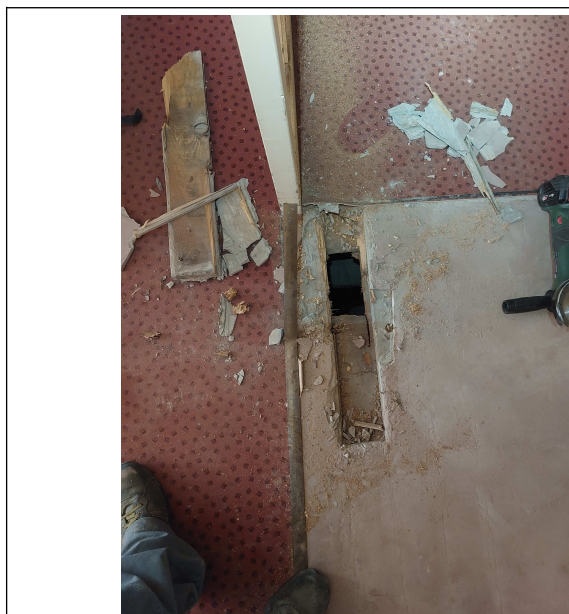
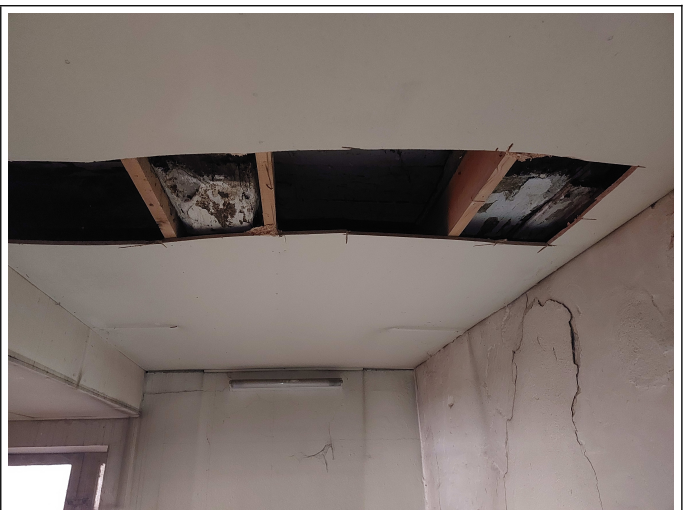
Constat : Le RDC est en bon état les structures relevées sont saines, et nous n'avons pas constaté de désordres particuliers. Les entrées d'eau en toiture ne sont pas descendues jusqu'au RDC .

Les structures du niveau sont seines, il s'agit simplement de mettre en œuvre un sous étaieiment reprenant les charges des niveaux supérieurs.

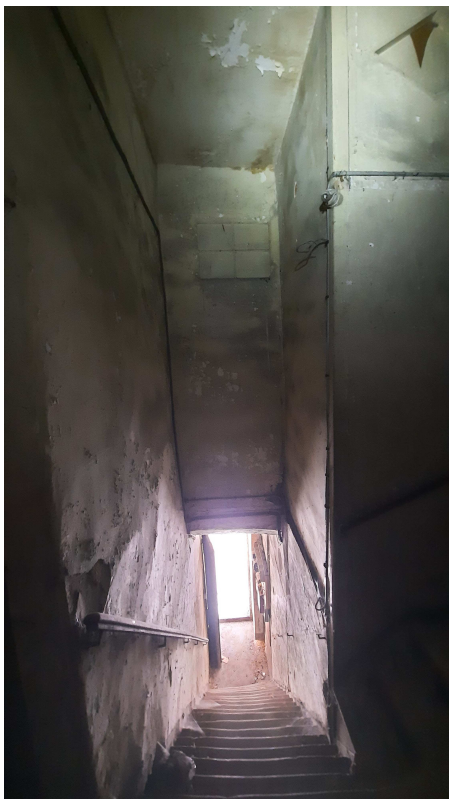
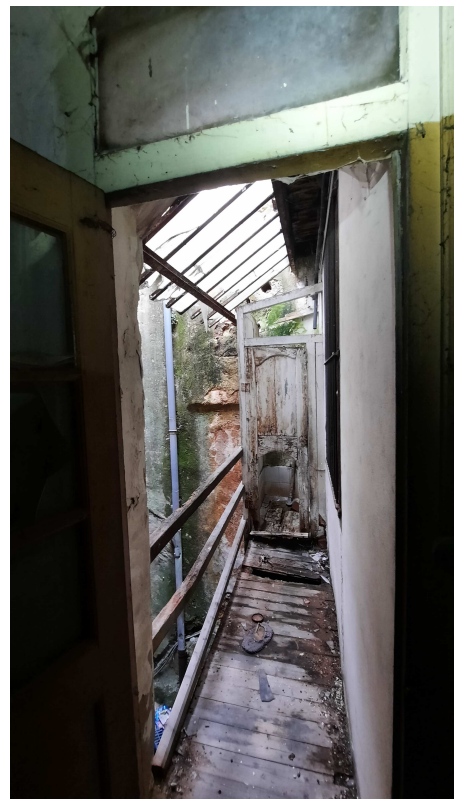
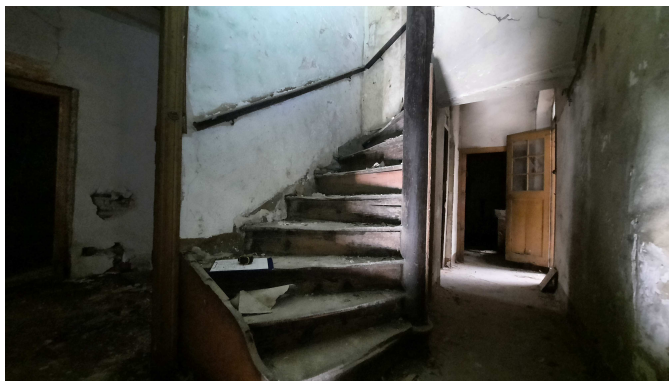
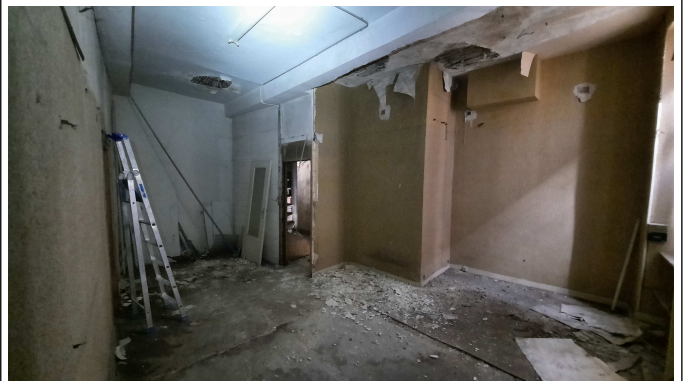
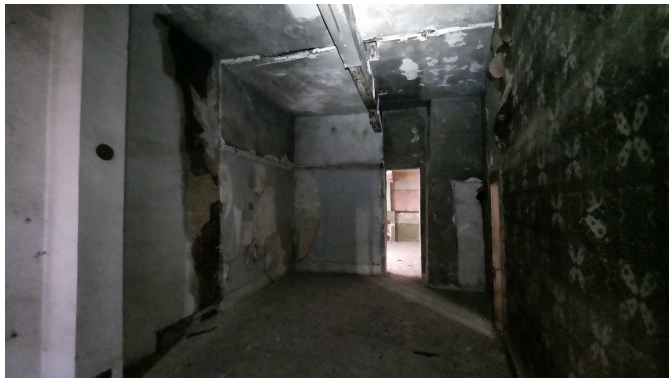
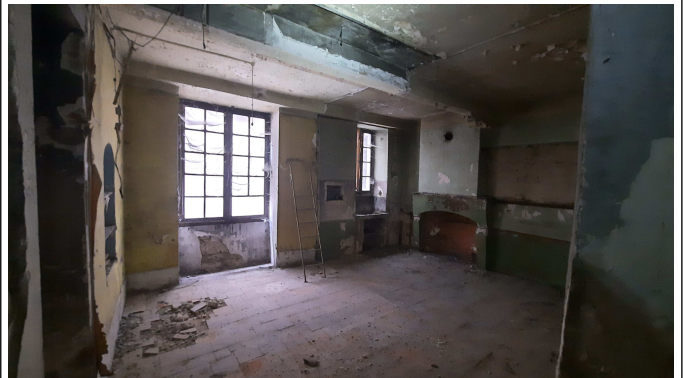
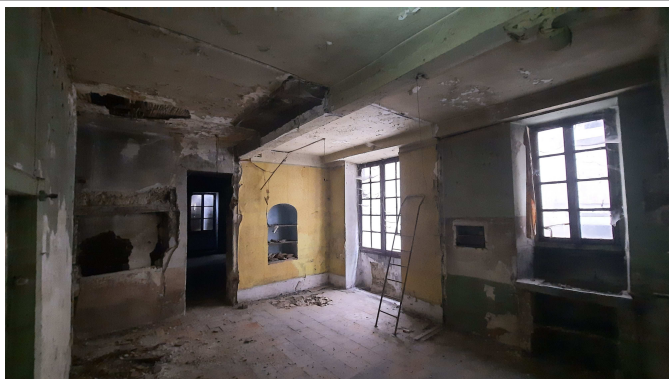
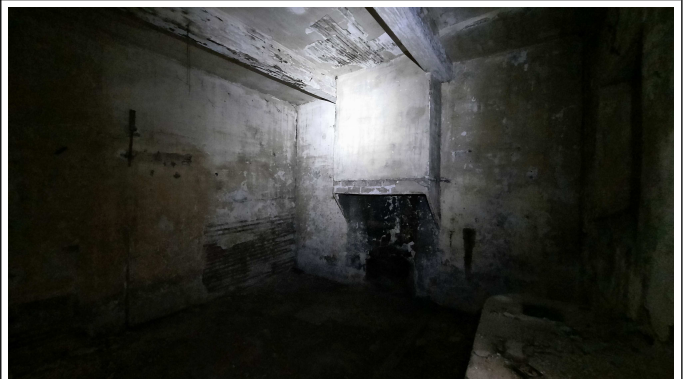
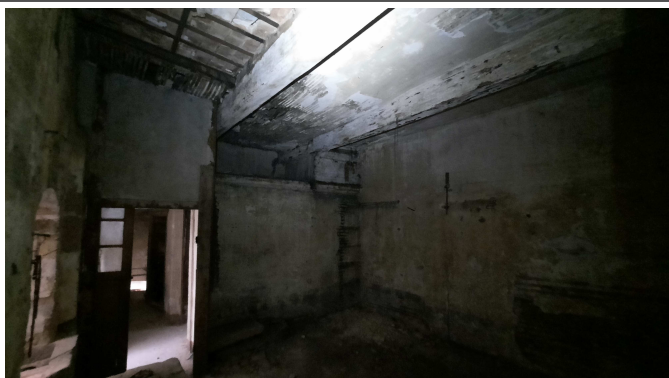
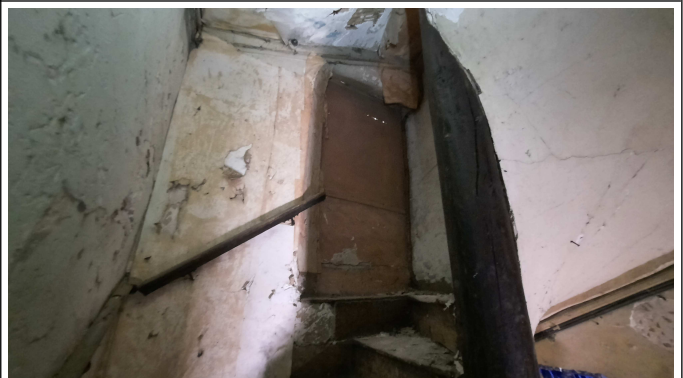
Constat : Le R+1 est déjà en mauvais état, l'eau provenant des toitures s'est infiltré jusqu'au plancher bas. Les plâtres en plafond sont effondrés dans certaines zone et les planchers en bois ont commencé à pourrir. Nous pensons que les solives restent pour l'heure assez préservées des effets de l'eau sur les bois.

Travaux à Réaliser	Commentaires
Évacuation des gravats issues des désordres en déchetterie et purge des éléments susceptible de se décrocher.	
Étaïement des poutres porteuses.	
File d'étaïement sous plancher.	
Mise en place des sur platelage dans les zones concernées	
Déconstruction de la loggia de la cours et mise en place d'un Garde-corps.

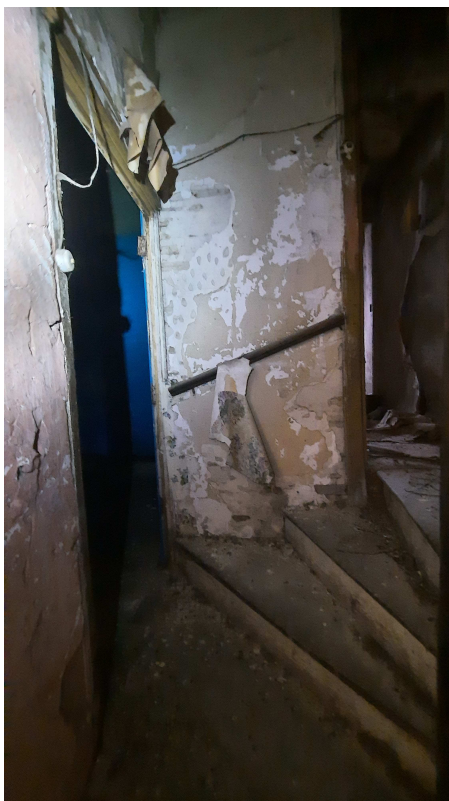
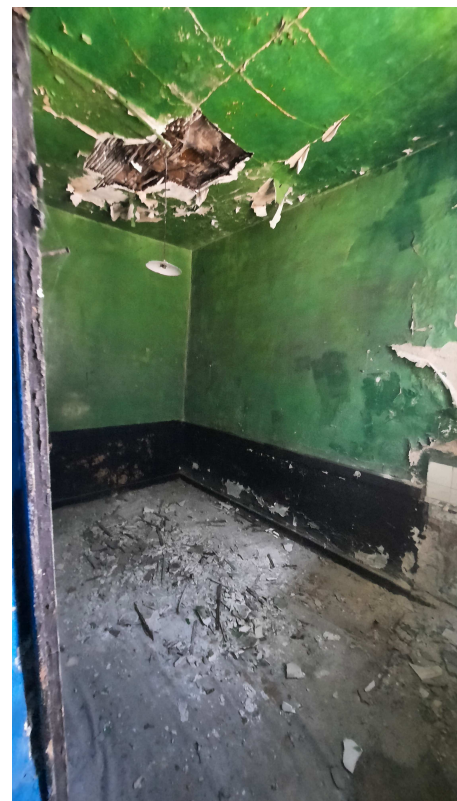
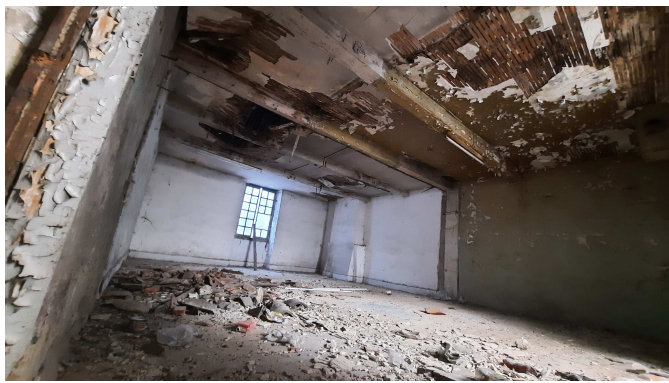
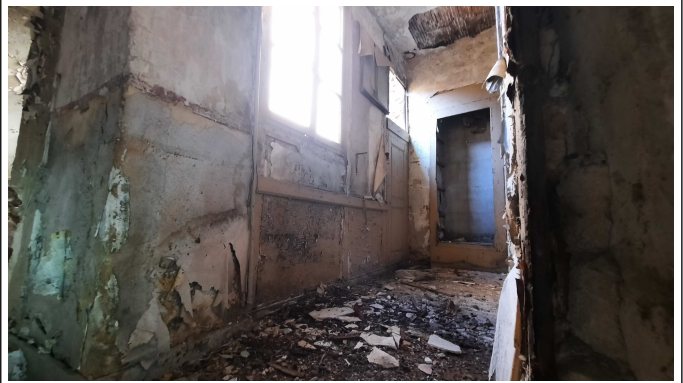
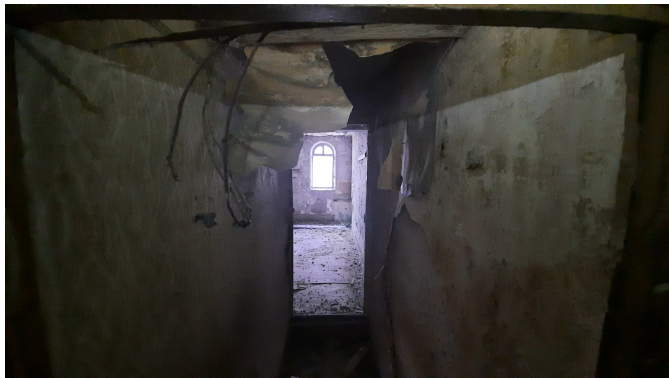
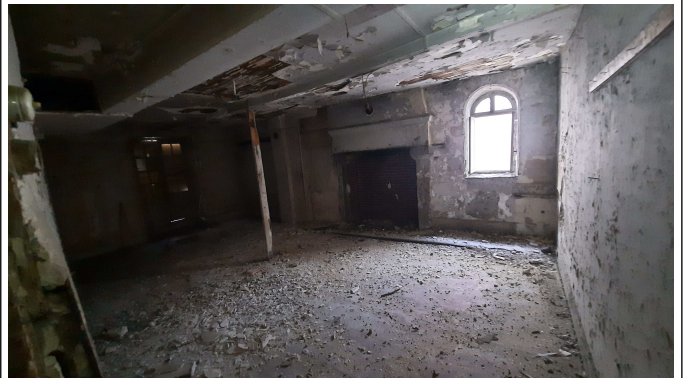
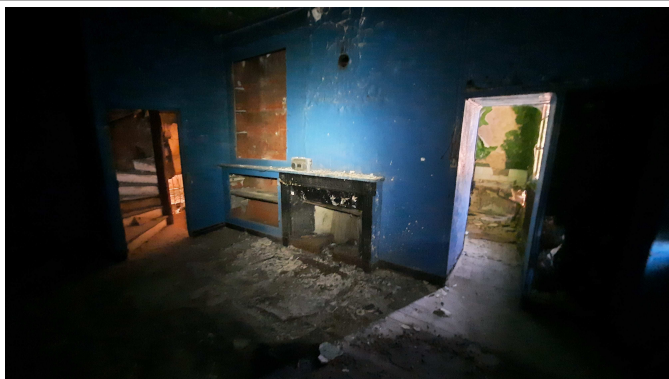
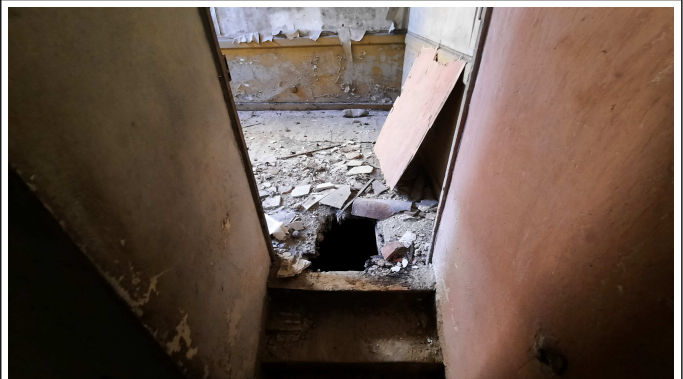
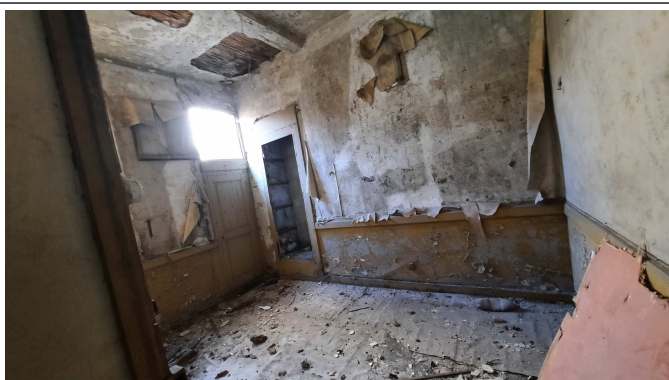
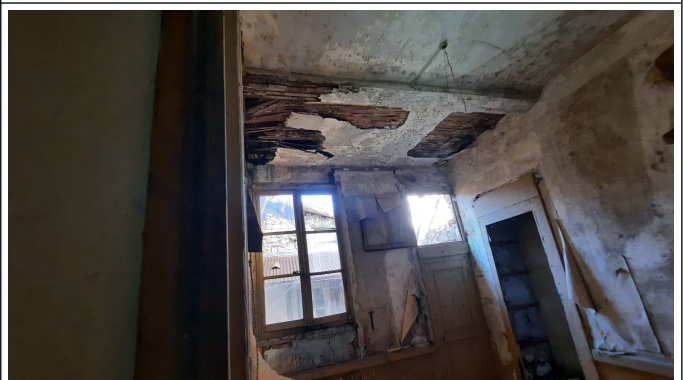
Constat : Le R+2 est en très mauvais état, l'eau provenant des toitures s'est infiltré sur de grande surface. 70-80 % des lattes en plafond sont fortement dégradé, voir des zones de plancher sont effondrées. La circulation des personnes sur les planchers est risquée. Nous pensons qu'environ 50 % des solives du plancher bas ont leur capacité portantes dégradés. Cette valeur s'élever à 80 % pour le plancher Haut.

Travaux à Réaliser	Commentaires
Étaïement des poutres porteuses.	
File d'étaïement sous plancher.	
Mise en place des sur platelage dans les zones concernées	
Évacuation des gravois suite au divers effondrement et purges des zones menaçantes

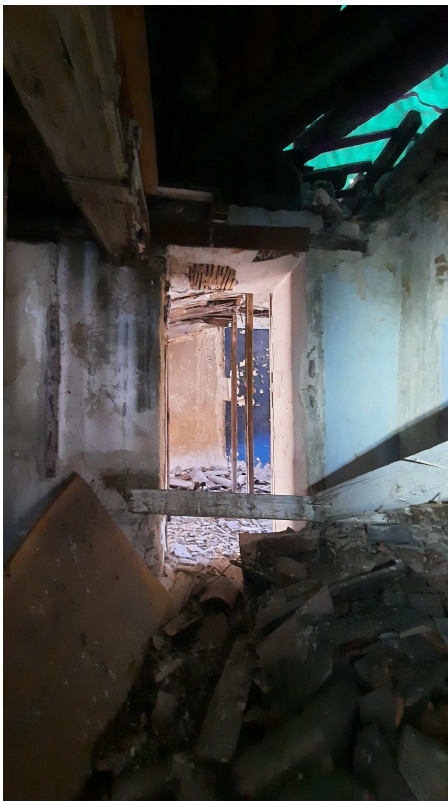
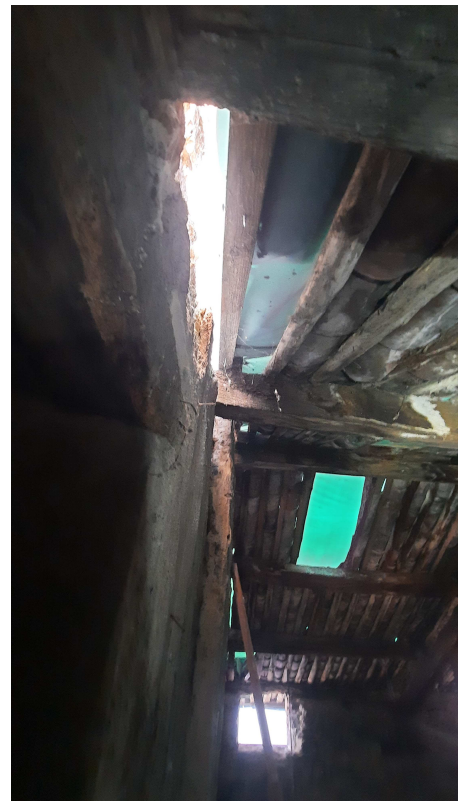
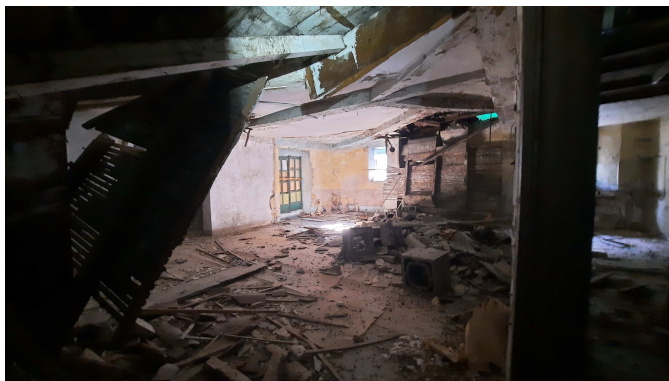
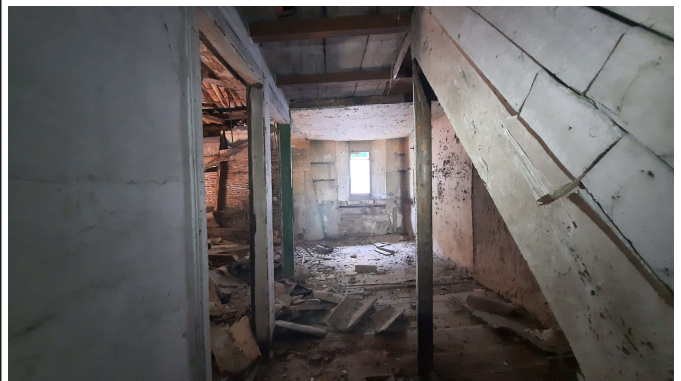
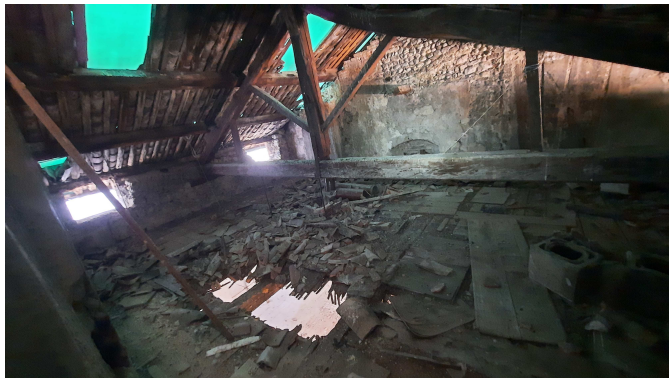
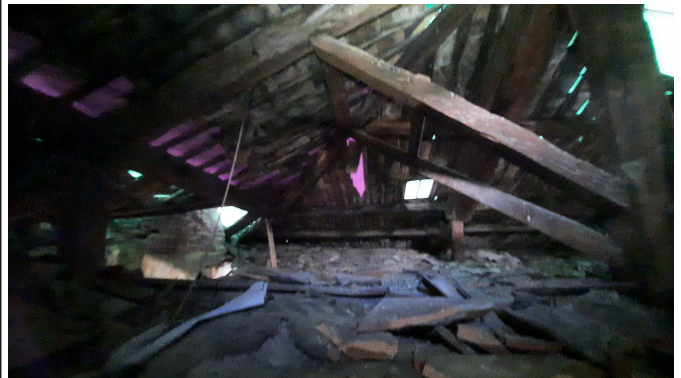
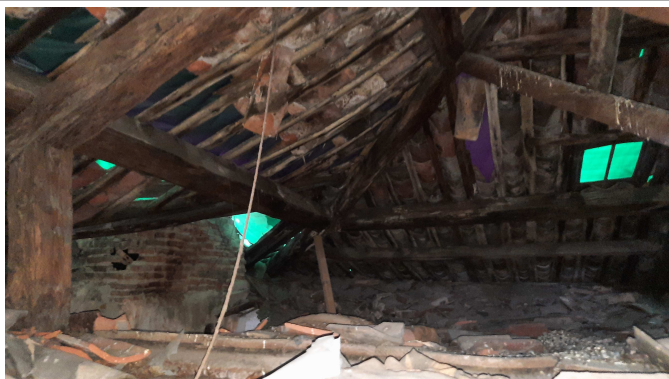
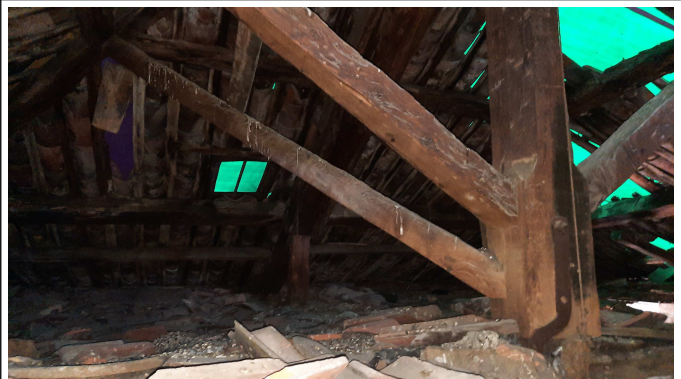
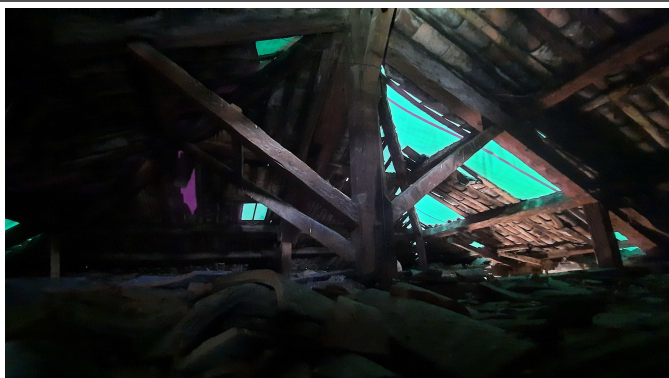
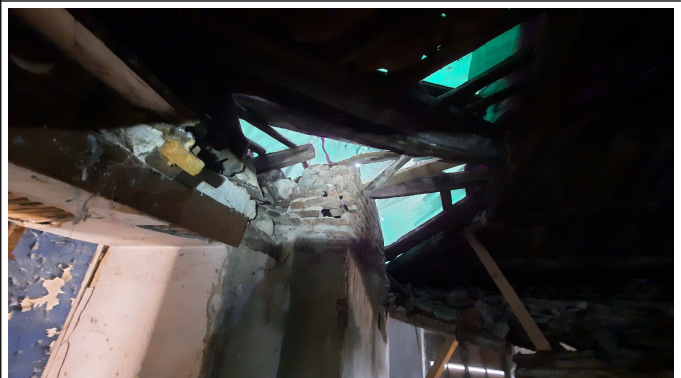
Constat : Le R+3 et les combles sont en ruine. Entre 30 et 50 % de la couverture s'est effondrée. Toutes les structures en bois sont fortement dégradées. La circulation des personnes sur les planchers est risqué, le risque de rupture des solives semble très élevé.

Travaux à Réaliser	Commentaires
Mise en place des sur platelage dans les zones concernées	
Curages et évacuation des gravois suite au effondrement	
Dépose complète de la couverture.	Caractère d'urgence
Réalisation de renforcement succin des pannes les plus abîmées	Caractère d'urgence
Mise en place d'une nouvelle bâche avec l'ajout de liteau et solive nécessaire à la tenue des bâches et à l'évacuation des eaux vers les exutoires.	Caractère d'urgence

Nota : Si la volonté du Maître d'ouvrage est de conserver le bâti existant, il nous paraît opportun de considérer les travaux de réfection complète de la toiture comme des travaux de sécurisation. En effet, les travaux de reprise de la toiture pour permettre de mettre hors d'eau les bâti sont importants, et risque d'avoir un coût assez élevé.

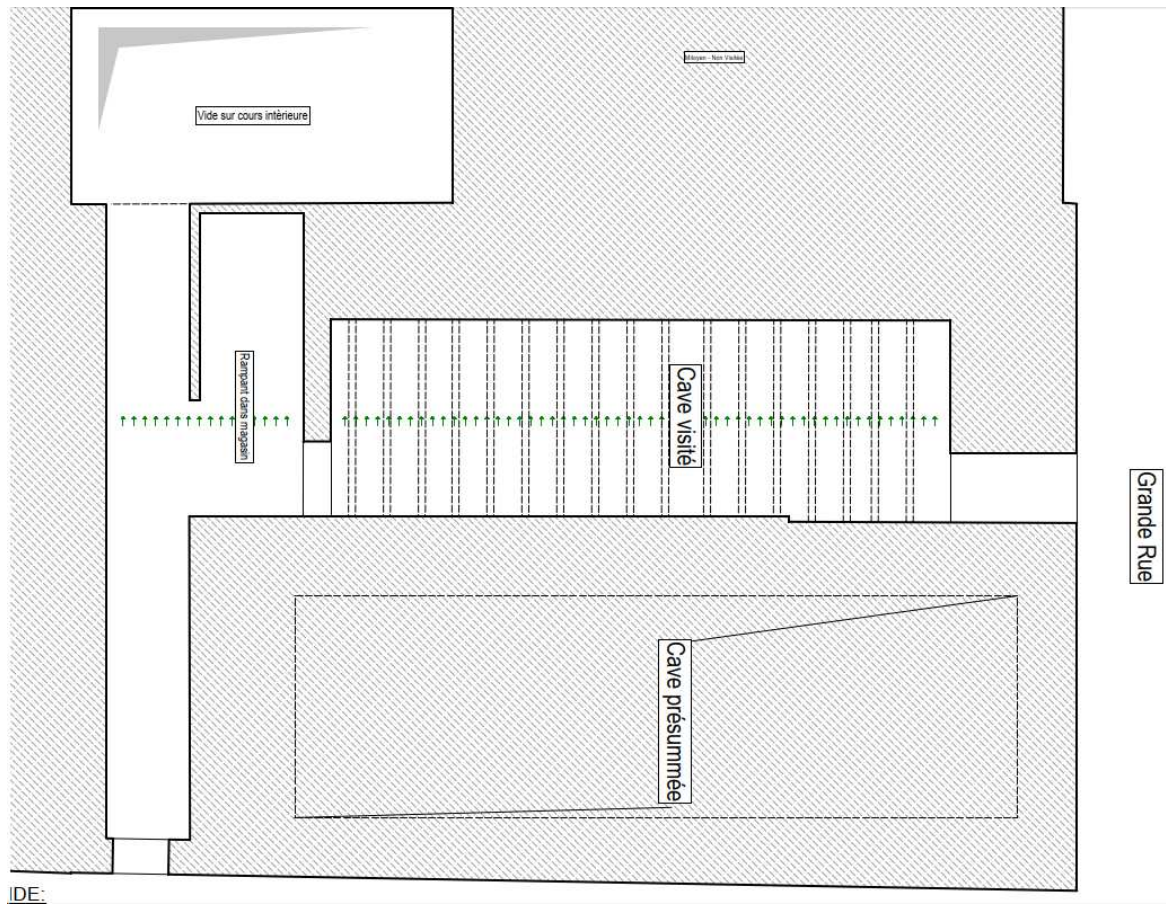
E.2 - Sécurisation des caves

Les structures du niveau sont seines, il s'agit simplement de mettre en œuvre un sous étaieement reprenant les charges des niveaux supérieurs.

Travaux à Réaliser	Commentaires
Étaieement des poutres porteuses
