<b>Date de rédaction du rapport :</b> 19-10-2023	
<b>Rédacteur du rapport :</b>	
NOM Prénom	HUET Xavier
Entreprise	SINTEGRA
Fonction	Chargé d'affaire / Technicien Topographie / Détection réseaux

**N° et nom du dossier SINTEGRA :** SG2304874 SEYSSINS (BONIN-FAVIER)

**Adresse du chantier :** 110 Route de St-Nizier 38180 SEYSSINS

## Objet de l'étude

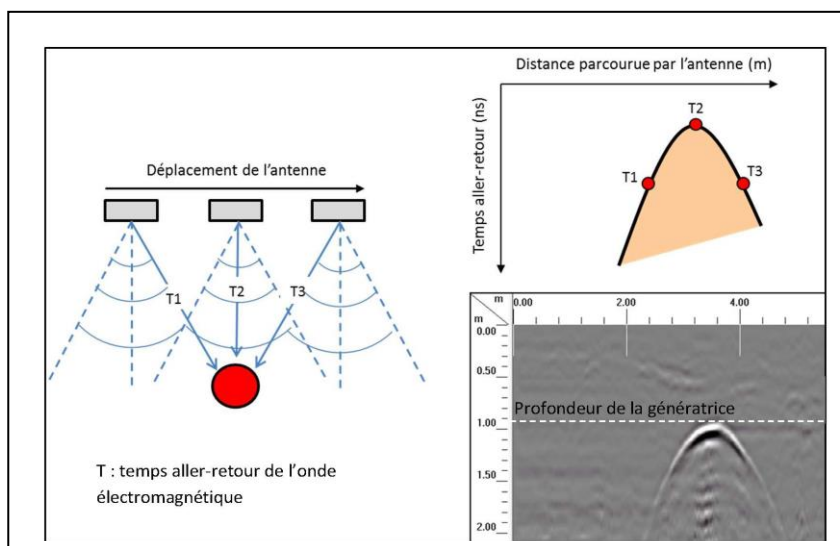
Les réseaux en place provoquent une réflexion de l'onde électromagnétique émise par l'antenne radar ; cette onde est ensuite captée par le récepteur situé dans l'antenne. Cela se traduit par une variation importante du signal, provoquant une signature de forme hyperbolique, d'amplitude plus ou moins grande en fonction des terrains rencontrés et du type de matériau ausculté.

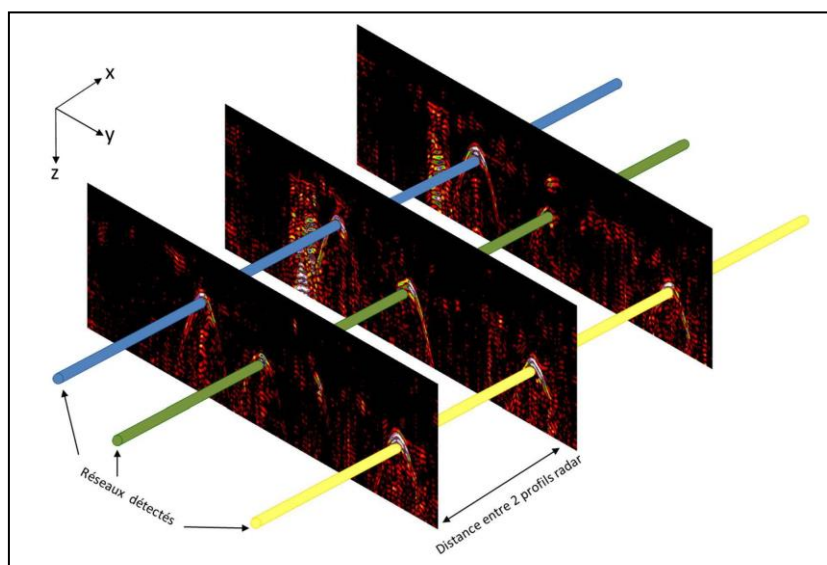
Une fois que les signatures, correspondant aux réseaux, sont identifiées, plusieurs profils à intervalles plus ou moins réguliers sont nécessaires pour « suivre » ces réseaux en repérant la continuité des signatures d'un profil à l'autre

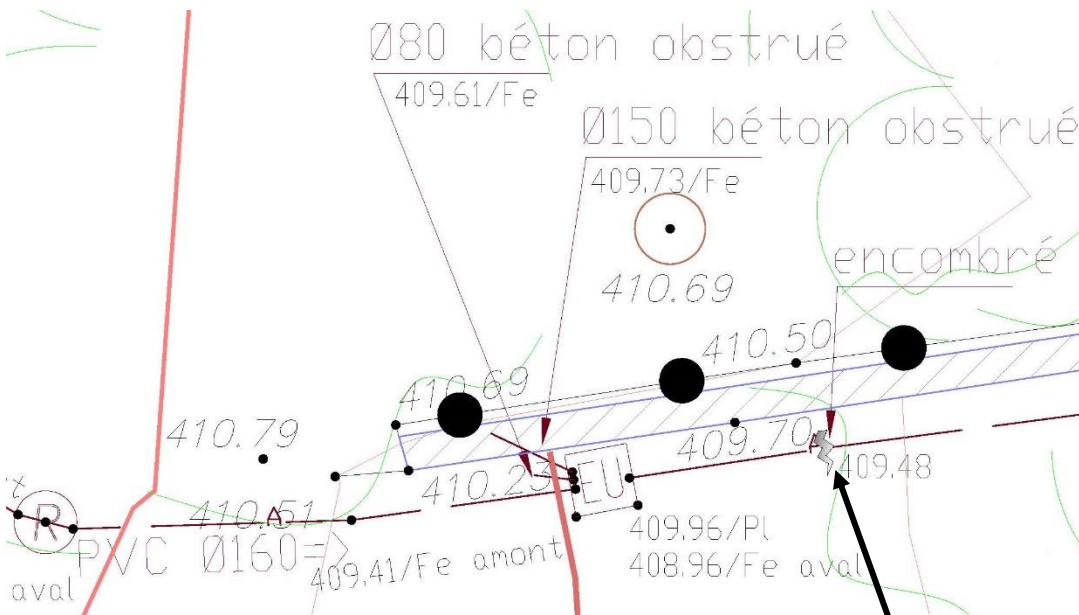
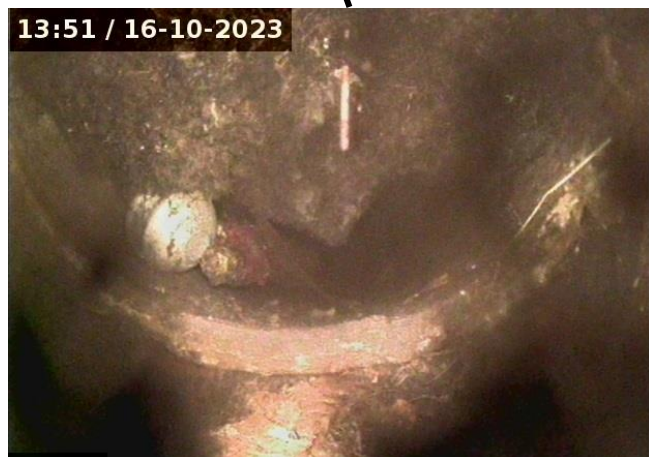
Eaux Usées, Unitaire : quelques buses obstruées ou encombrées ont été observées :

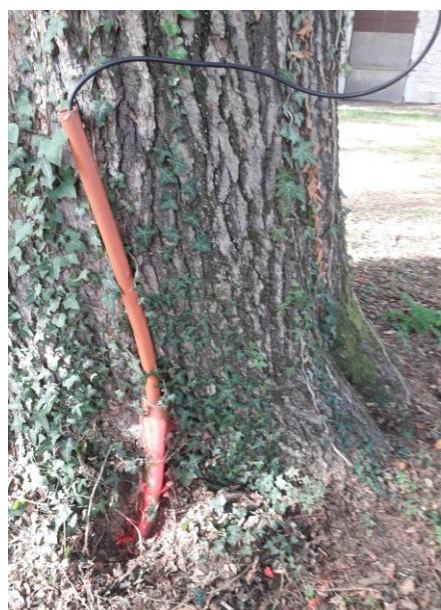
- Le réseau éclairage : 1 câble sous fourreau Ø40, sortie de terre au niveau d'un arbre remarquable alimentant 2 projecteurs :

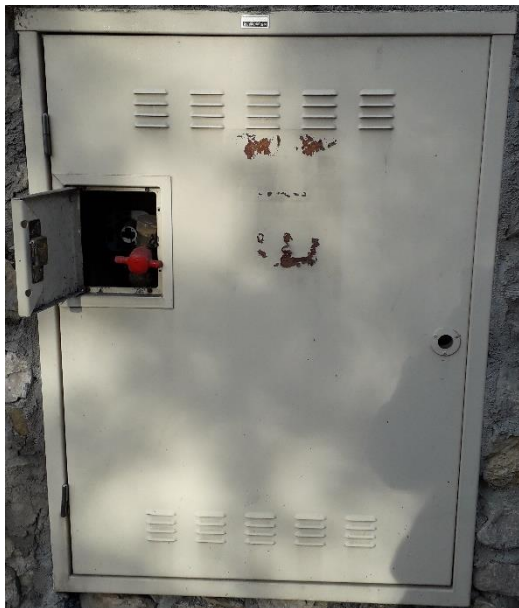
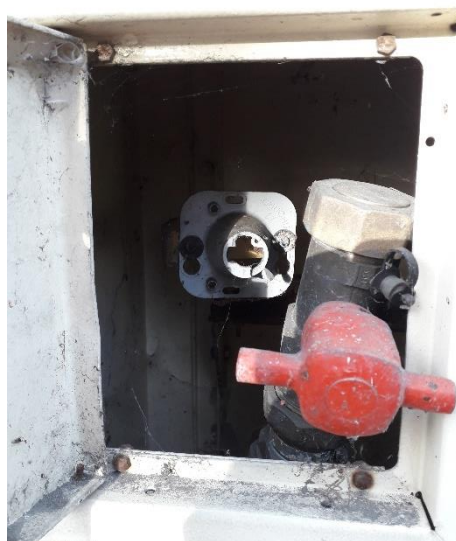
- Le réseau Gaz : le coffret Gaz situé au niveau de la Route de St-Nizier est Hors Service, l'alimentation de la propriété a été déconnectée du réseau :

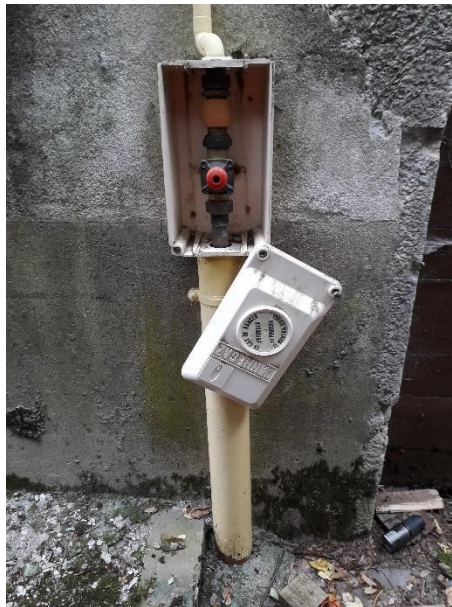
Un coffret Vanne Gaz a été géo référencé au niveau de l'accès à la chaufferie, tracé présumé en Classe C :

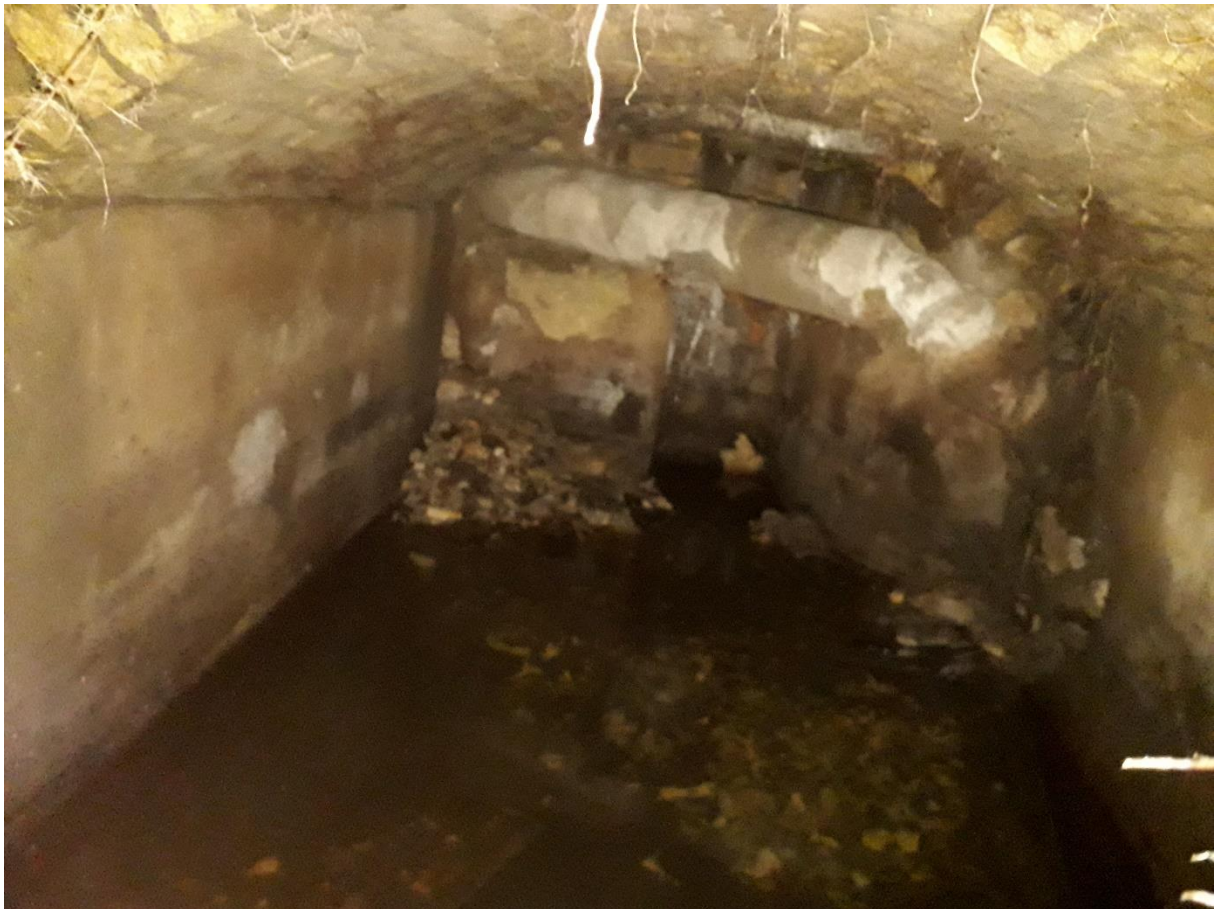
1) Une cavité partiellement en eau (hauteur 0,40m) a été observée au niveau de la façade Sud :
