/ ILOT GRANDE RUE

### Analyse de l'état foncier et immobilier ilot Grande rue :

### **Analyse technique :**

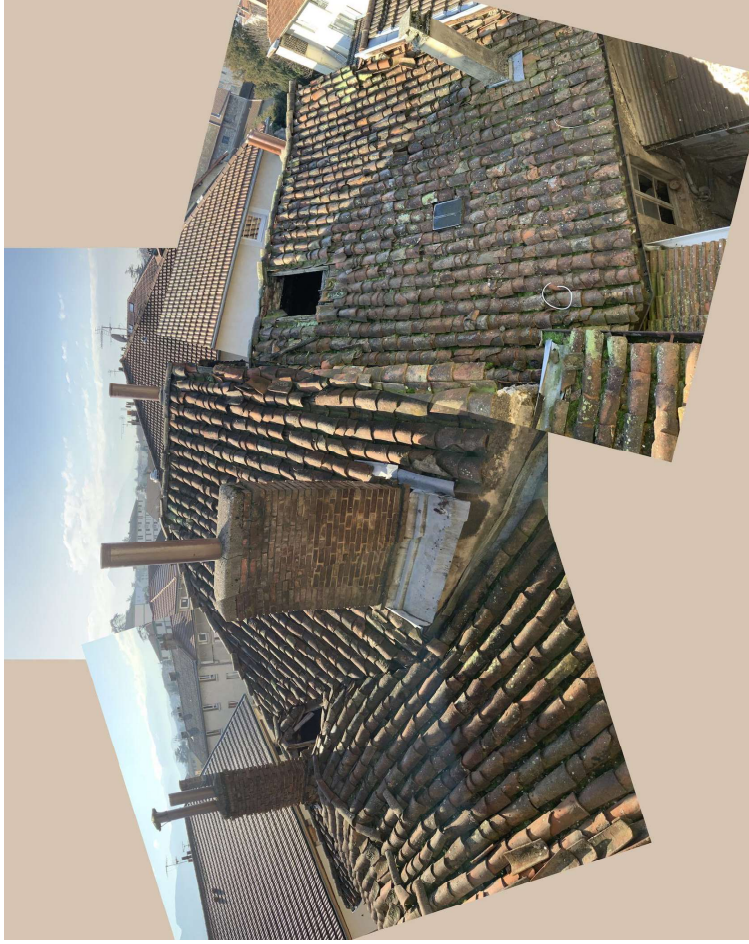
Analyse technique :

Du côté 44 : L'état global s'est dégradé depuis la dernière visite. Les mesures de protection réalisées par les propriétaires suite à l'arrêté de péril du 11 février 2019 ont été réalisées à l'inverse de ce qui devait être fait : Les fenêtres ont été obstruées et la toiture n'a pas été bâchée. Il sera de plus en plus difficile de récupérer les poutres des niveaux intermédiaires qui montrent des signes de fatigue évidents. Il sera nécessaire de travailler en déconstruction méthodique et refaire des planchers. Des surcoûts sont à prévoir.

Du côté 42 : Les propriétaires ont pris des mesures pour remettre en propreté le pignon nord et la toiture du corps principal a été réparée également, la charpente est en bon état, seule la couverture devra être reprise. Par contre, des problèmes structurels sont observés dans le bâtiment partagé avec le 44, avec affaissement de la couverture et pourrissement des planchers d'étages.

Aujourd'hui la toiture côté 44 et les cheminées menacent de s'effondrer sur une partie du 42 Grande rue. Ces deux bâtiments sont imbriqués au niveau de leur partie centrale située sur le foncier du 42 Grande Rue. La partie centrale située sur la parcelle foncière du 42 Grande rue est composée :

- Au RDC : d'un commerce (devanture jaune),
- Au 1er : d'une pièce liée au logement du premier étage du 42 Grande rue (le plafond est en partie effondré)
- Au 2ème, une pièce liée au 44 Grande Rue dont le plancher est en partie effondré
- Grenier lié au 44 grande rue.
- La toiture de cette partie centrale, plus basse est visible depuis le grenier du 42 Grande Rue.

Voir planche de photo ci après.

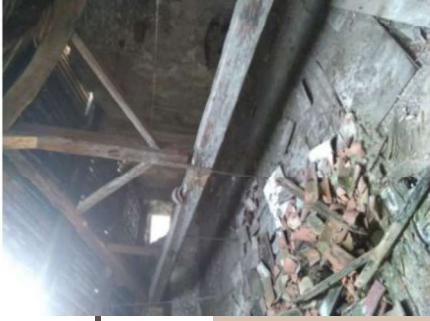
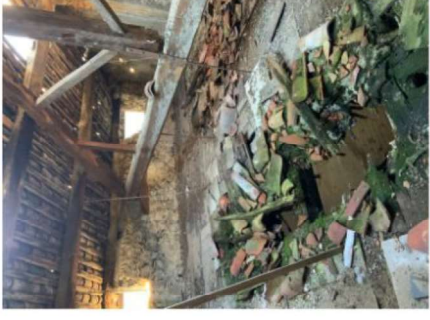
R+3 2018

2022

- Dans un délai de 15 jours, à compter 28 février 2022, soit avant le 14 mars 2022 :
- Retirer une quantité de tuiles significative aux endroits les plus fragilisés, notamment les tuiles faitières et toutes celles qui sont décrochées.

- Bâcher en recouvrement de toutes les parties découvertes de la toiture, y compris les bordures avec mitoyens.
  - Déposer les planches condamnant plusieurs fenêtres, pour les remplacer par cadre grillagé permettant la ventilation des lieux tout en empêchant l'entrée des pigeons.

- Déposer les tuiles et les éléments de la passe de toit, côté rue Garagnol, menaçant de tomber sur la chaussée
  - Disposer des clôtures à 2 mètres le long des façades du bâtiment, côté Grande Rue et Rue Garagnol, parallèlement à celles-ci, et avertir du danger par une signalisation appropriée

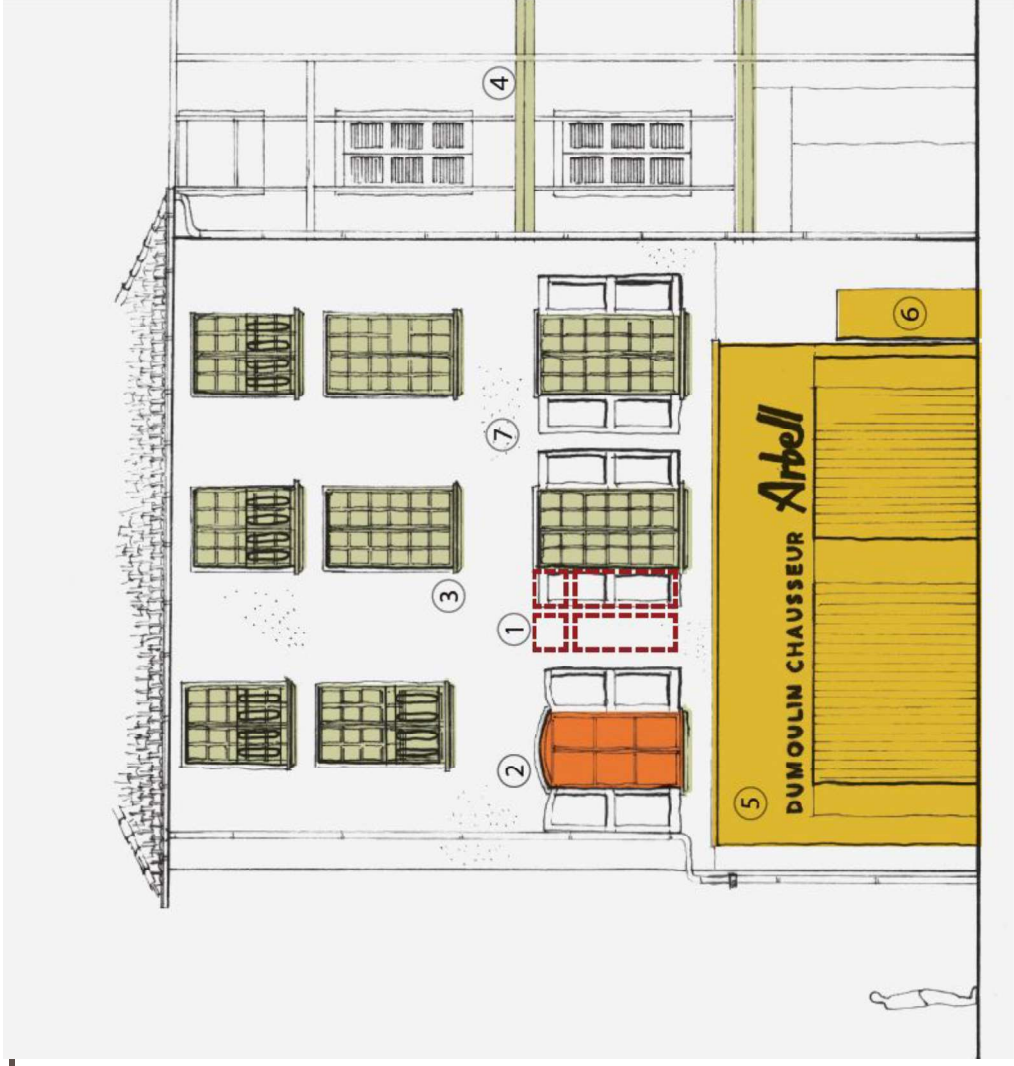
**44 Grande Rue**  
 Façade sur Grande Rue  
 Hypothèse de datation

- ① Baie à croisée, vestiges antérieurs

- ② Baie à linteau déladé, fin XVIII<sup>e</sup> - début XIX<sup>e</sup> siècle

- ③ Menuiserie petits carreaux et appuis en ciment moulé, fin XIX<sup>e</sup> siècle
- ④ Décors XIX<sup>e</sup> siècle en continuité de l'immeuble de rapport voisin

- ⑤ Enseigne commerciale comprenant la reprise en sous-oeuvre pour l'élargissement nécessaire à la vitrine
- ⑥ Porte d'entrée sans qualité
- ⑦ Enduit ciment

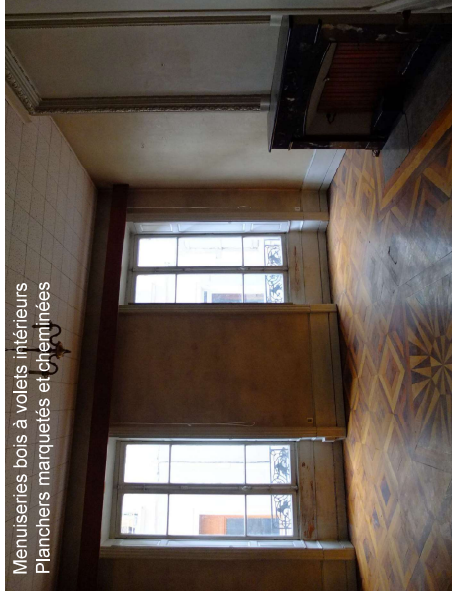
Menuiseries bois à volets intérieurs  
Planchers marquetés et cheminées

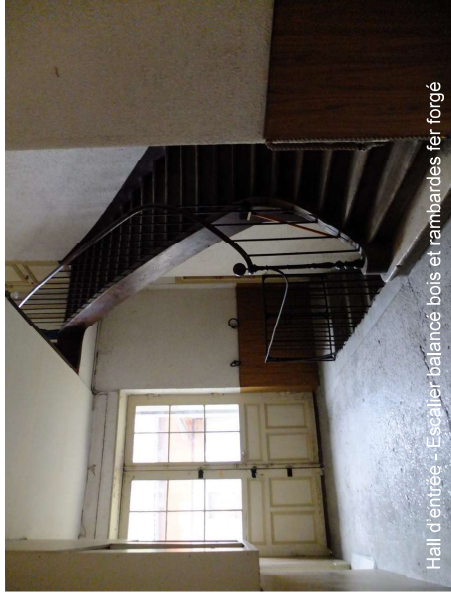
Hall d'entrée - Escalier balancé bois et rambardes fer forgé

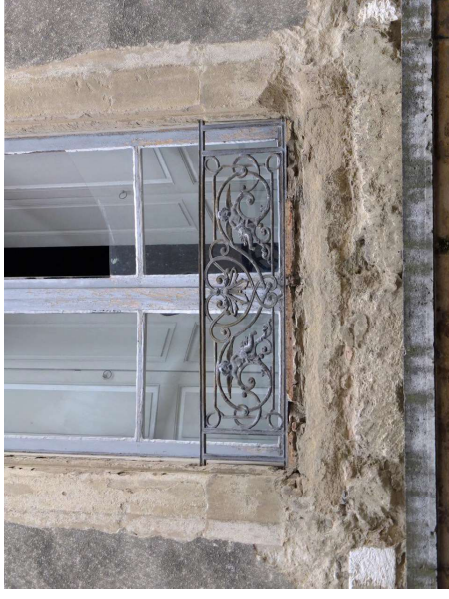
Menuiseries anciennes homogènes à petits bois et volets intérieurs, Garde-corps fonte à angelots tous niveaux

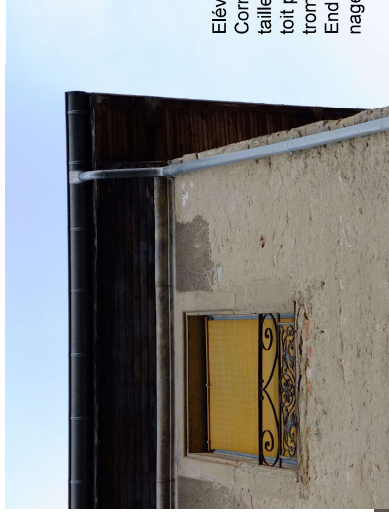
Elévation Grande Rue  
Corniche sommitale en pierre de taille et habillage de dépassé de toit peint formant entablement en trompe l'œil  
Enduit couvrant à la chaux, chaux-nages d'angles en trompe l'œil

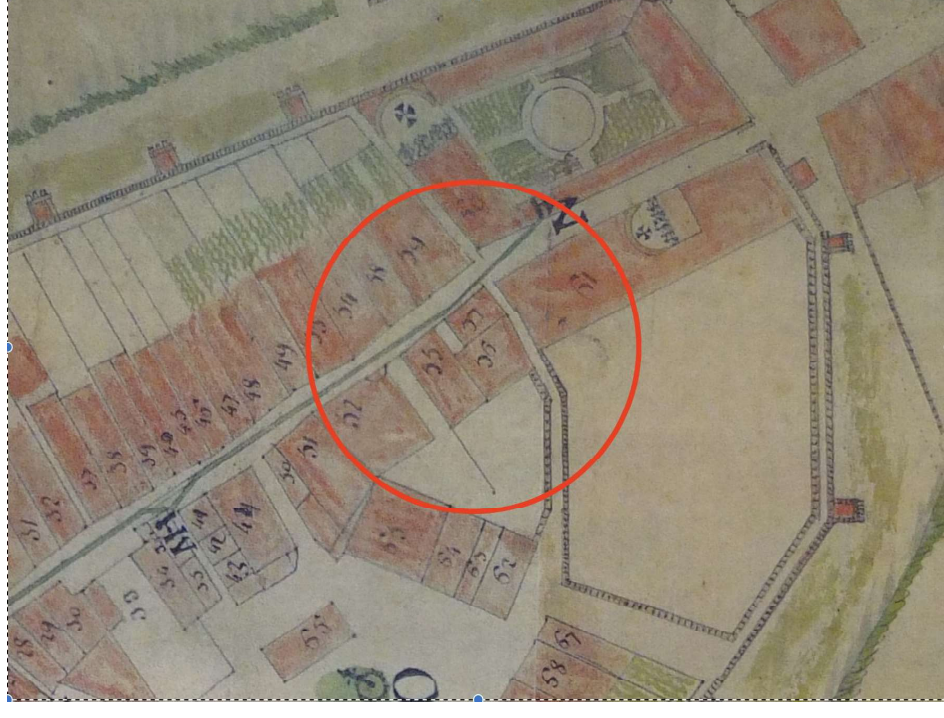
L'interstice entre le 44 et le 42 est amené à être reconstruit en raison de sa fragilité structurelle et de son absence d'intérêt archéologique. Si la réhabilitation du 42 n'est pas particulièrement conditionnée par cette emprise foncière (indépendance structurelle, possibilités de maintenir l'emplacement des parties communes), l'opération du 44 en est très dépendante. En effet, si l'on souhaite ne pas intervenir de manière destructive sur les vestiges patrimoniaux du R+1, cet interstice est le seul à pouvoir accueillir un escalier, voire un ascenseur.

En termes de planning d'opération, il est nécessaire que cet interstice ne soit pas compris dans l'emprise archéologique du 44 du fait de son absence d'intérêt patrimonial, cette partie pourrait être remaniée en amont des interventions sur le corps du 44.

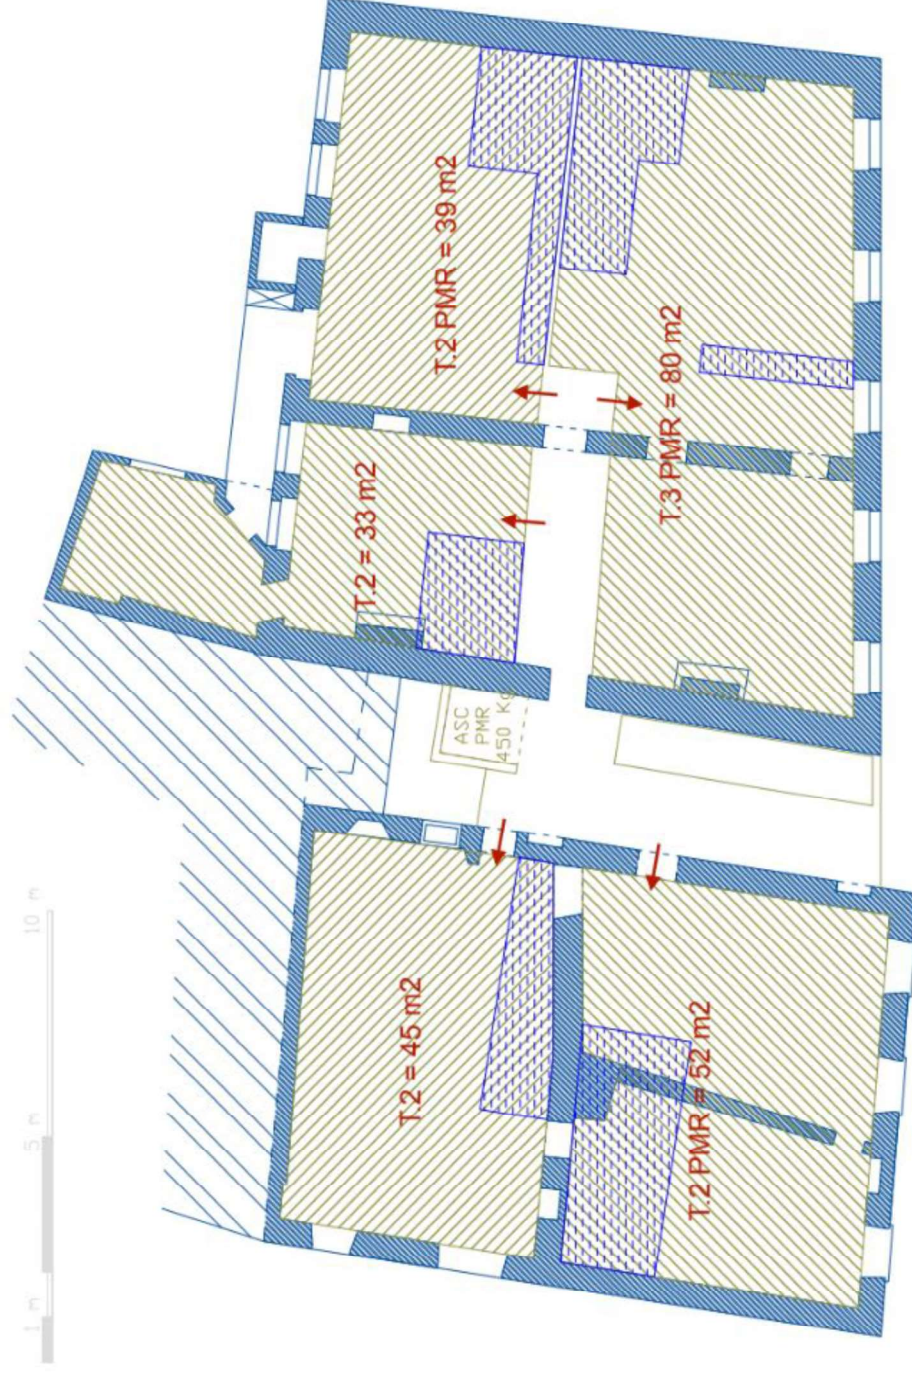
**Projet R+1 :**

Construction d'une circulation verticale dans l'interstice entre les deux bâtiments.

5 logements

4 T2 et un T3

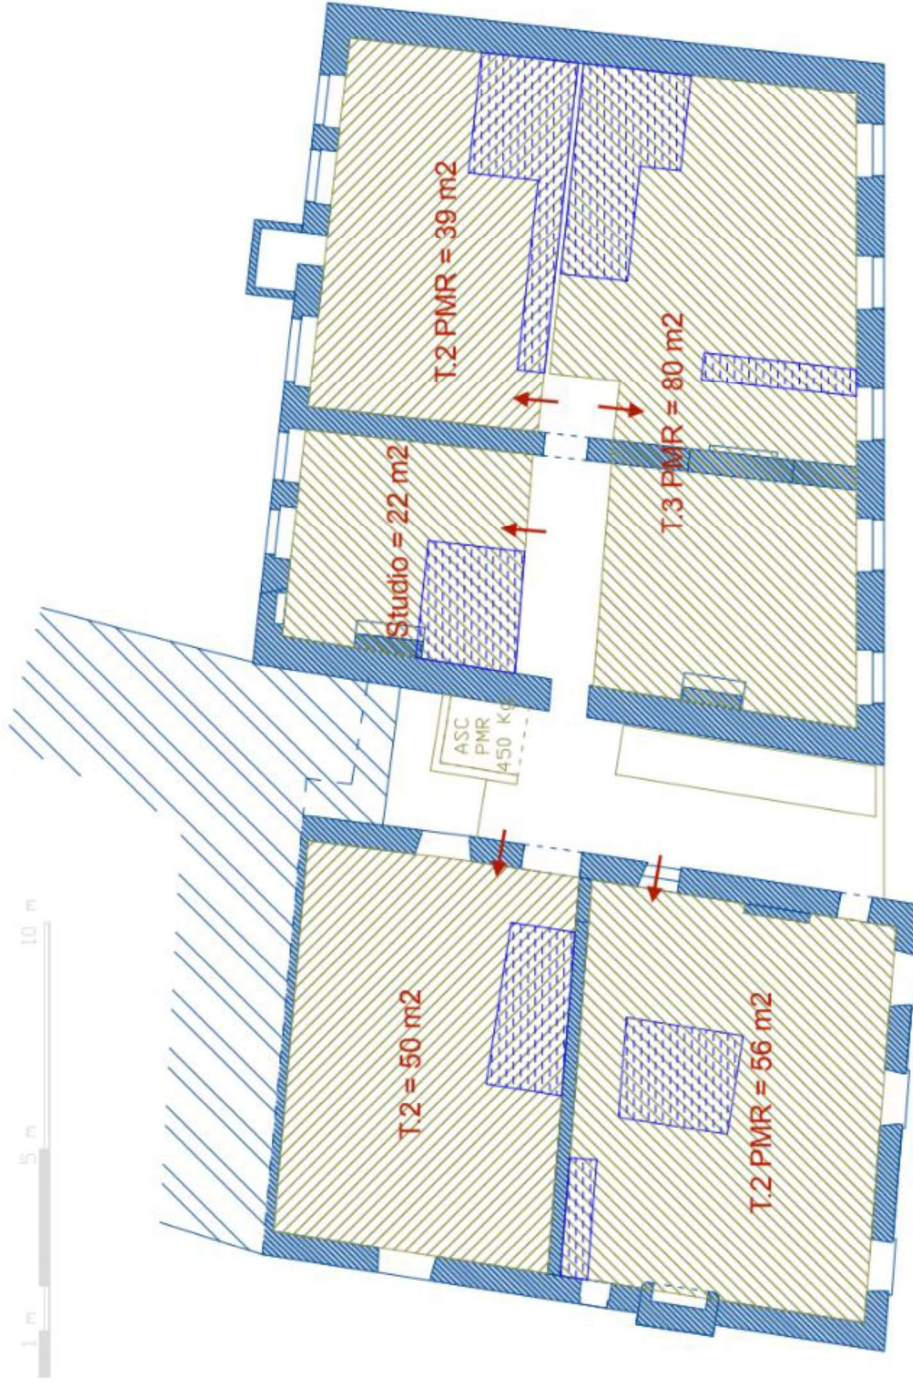
### Projet R+2 :

Construction d'une circulation verticale dans l'interstice entre les deux bâtiments.

Programmation proposée,  
5 logements  
Un T1, 3 T2 et un T3
