*Reconnaissance visuelle des structures
d'un immeuble de ville situé au :
44 Grande Rue – 38160 Saint-Marcellin*

Rapport de Diagnostic

Affaires	Phase	Lot	Type	Niveau	Numéro	Indice
23064	DIA	STR	NDC	TN	0001	0

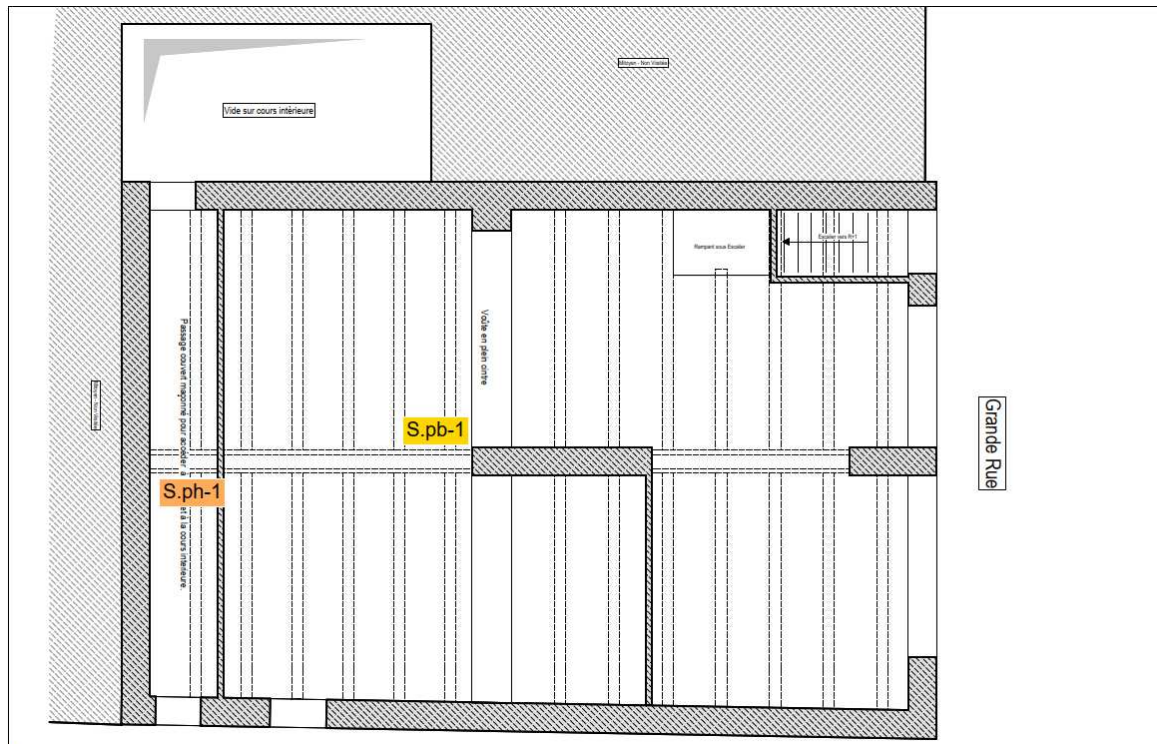
D.1 - Repérage du RDC.

Constat : Le RDC est en bon état les structures relevées sont saines, et nous n'avons pas constaté de désordres particuliers. Les entrées d'eau en toiture ne sont pas descendues jusqu'au RDC .

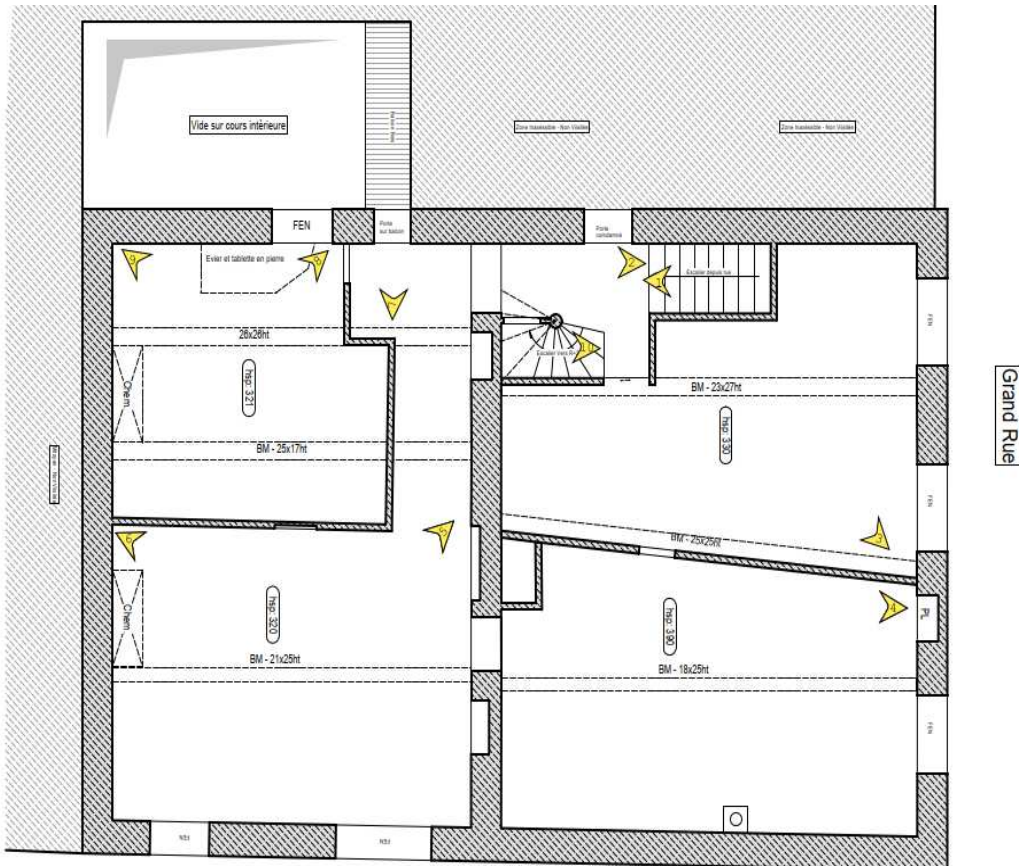
D.2 - Repérage du R+1

Constat : Le R+1 est déjà en mauvais état, l'eau provenant des toitures s'est infiltré jusqu'au plancher bas. Les plâtres en plafond sont effondrés dans certaines zone et les planchers en bois ont commencé à pourrir. Nous pensons que les solives restent pour l'heure assez préservées des effets de l'eau sur les bois.

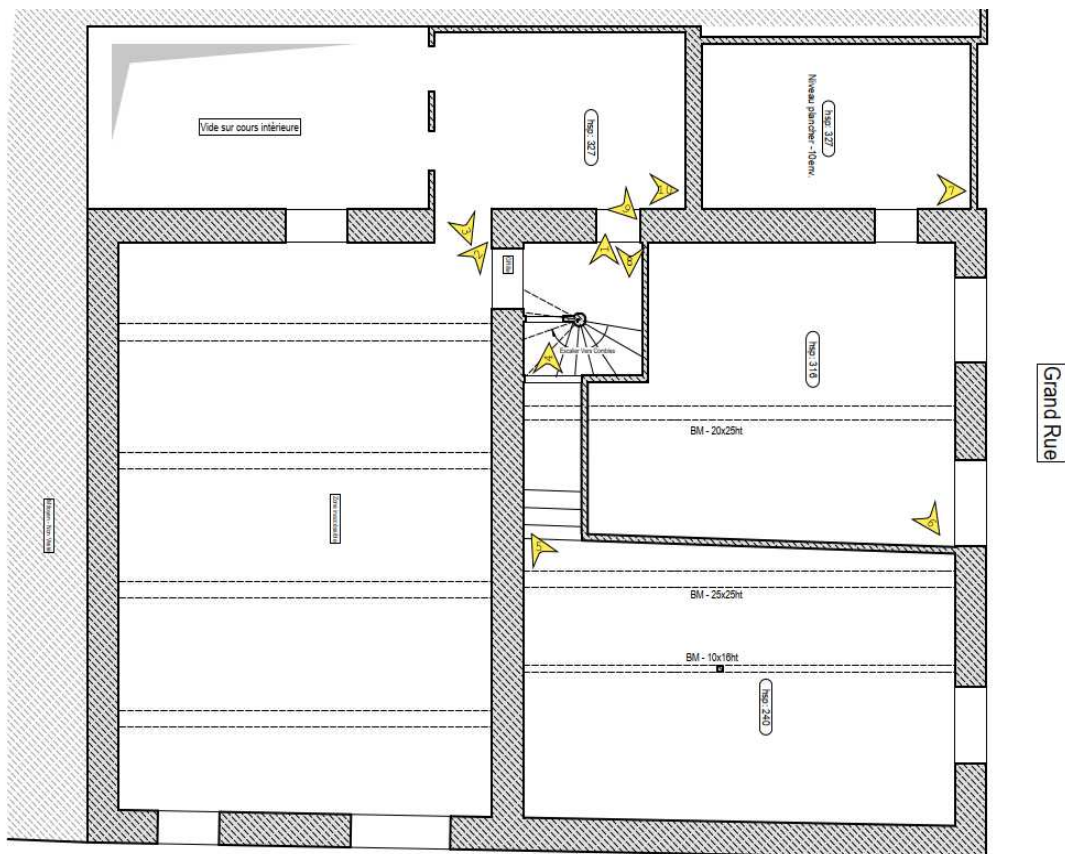
D.3 - Repérage du R+2

Constat : Le R+2 est en très mauvais état, l'eau provenant des toitures s'est infiltré sur de grande surface. 70-80 % des lattes en plafond sont fortement dégradé, voir des zones de plancher sont effondrées. La circulation des personnes sur les planchers est risquée. Nous pensons qu'environ 50 % des solives du plancher bas ont leur capacité portantes dégradés. Cette valeur s'élever à 80 % pour le plancher Haut.

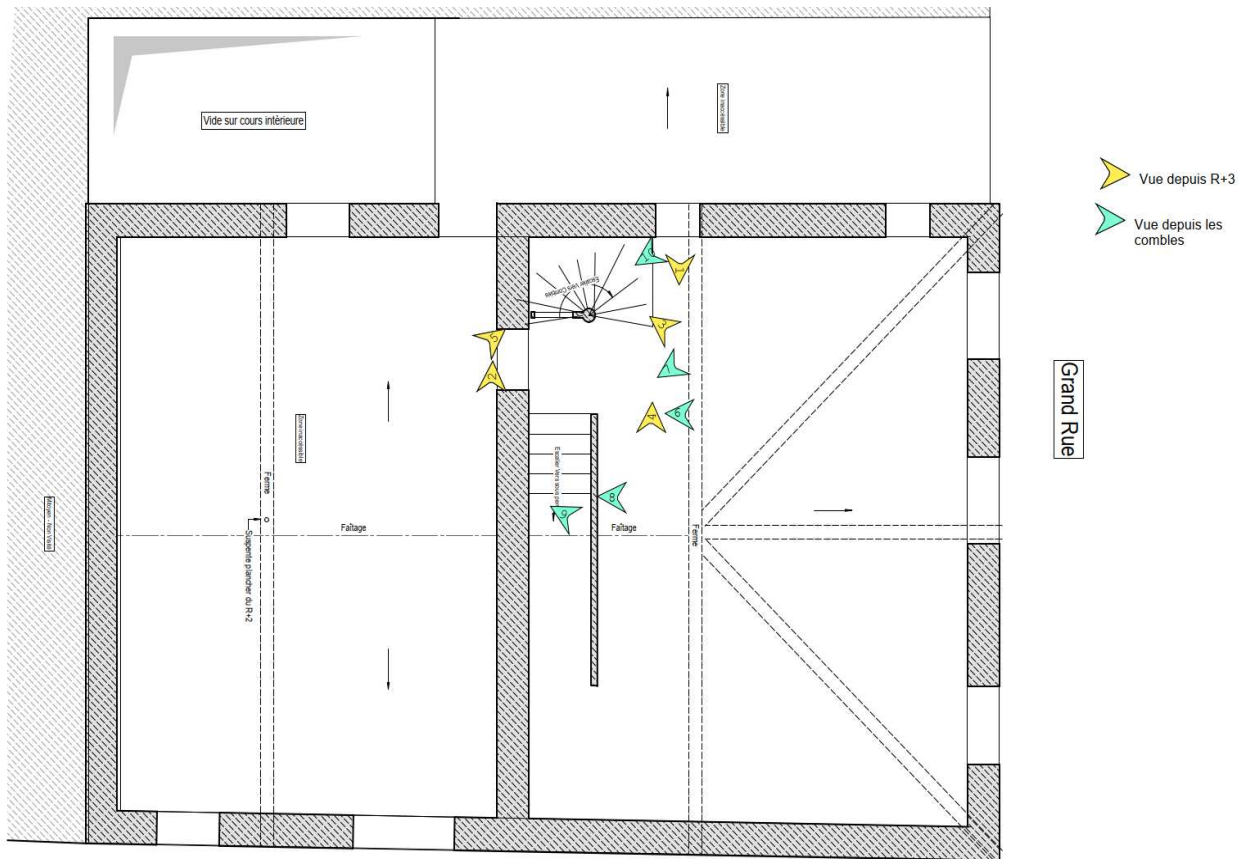
D.4 - Repérage du R+3 et des combles

Constat : Le R+3 et les combles sont en ruine. Entre 30 et 50 % de la couverture s'est effondrée. Toutes les structures en bois sont fortement dégradées. La circulation des personnes sur les planchers est risqué, le risque de rupture des solives semble très élevé.

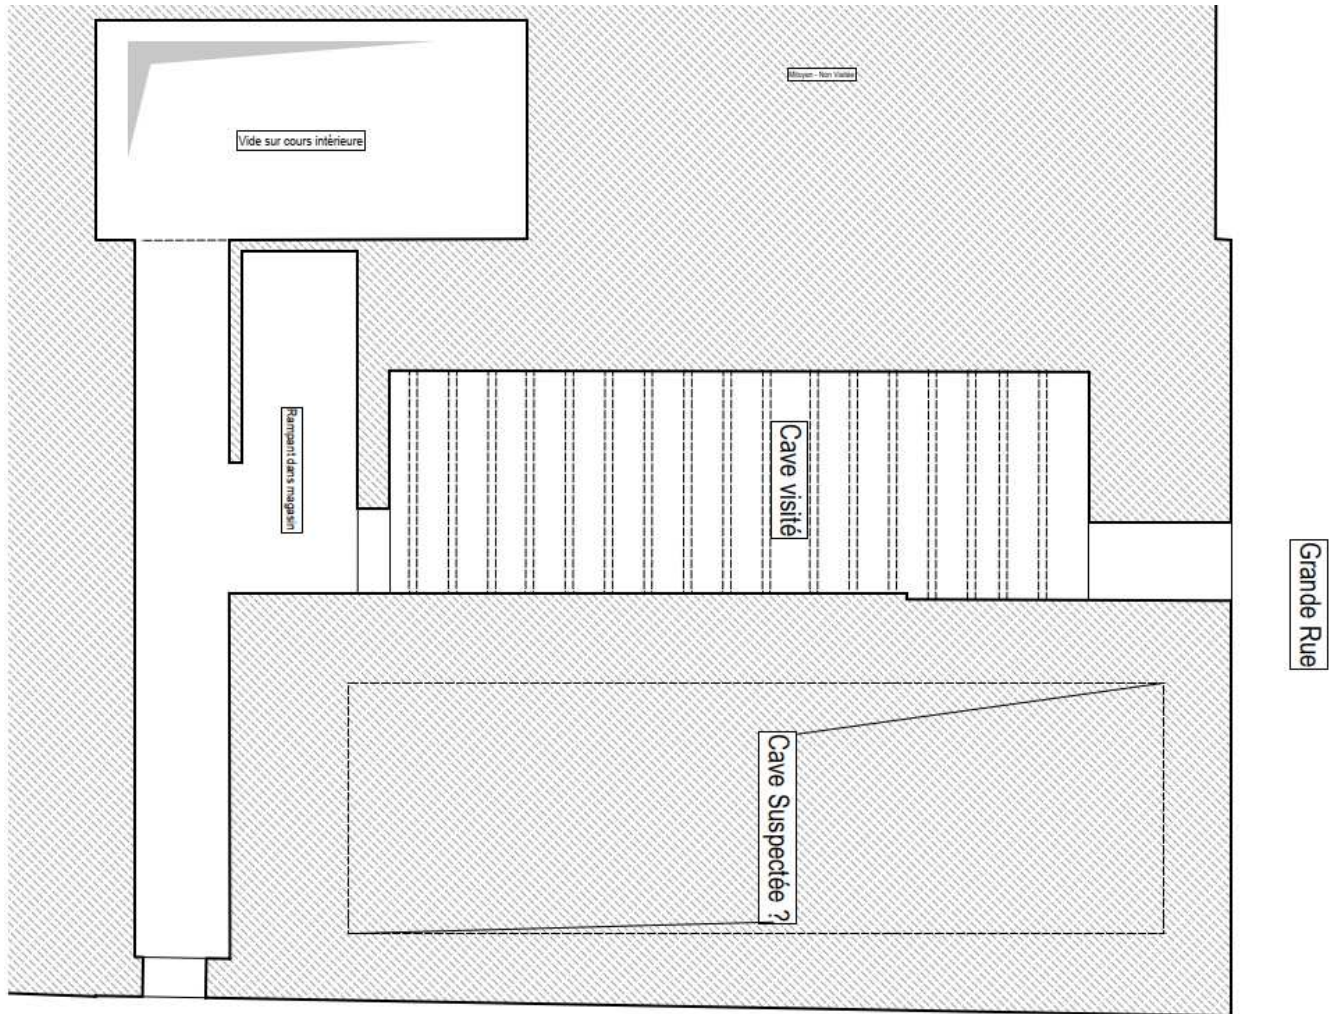
D.5 - Repérage des structures de la cave.

Nous pensons qu'une autre cavité située à l'angle de la Grande Rue et de la rue Garagnol existe, mais nous n'avons pu trouver son accès.
